# INVENTAIRE DES BANDES RIVERAINES ÉTÉ 2023

Rapport final

Dans le cadre du stage d'été en environnement – Agentes de sensibilisation

UNIVERSITÉ DE SHERBROOKE

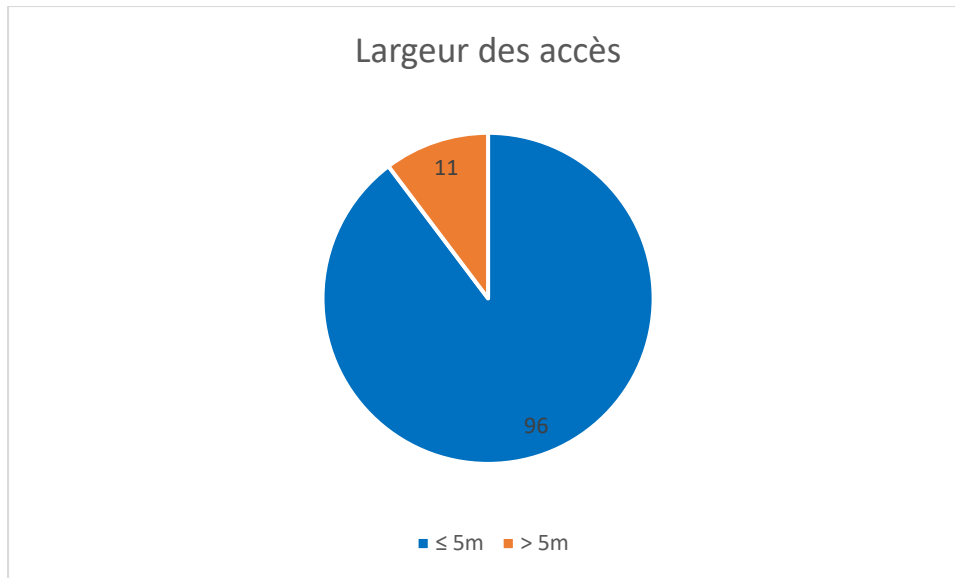
Figure 9 : La largeur des accès

Conformément aux dispositions du règlement de zonage de la municipalité de Dudswell, il est stipulé que la largeur des accès au lac ne doit pas dépasser 5 mètres. Parmi les 107 propriétés étudiées, 96 résidences, représentant 90% du total, se sont conformées à la réglementation en ayant aucun, un ou deux accès d'une largeur inférieure ou égale à 5 mètres. En revanche, 11 terrains, soit 10%, ne respectaient pas la réglementation car leurs accès dépassaient les 5 mètres de largeur ou qu'ils possédaient plus de deux accès. Toutefois, il est important de noter une légère amélioration par rapport aux résultats de l'été dernier, où 13 résidences ne respectaient pas la largeur de 5 mètres ou le nombre d'accès autorisés. Cette année, 2 résidences ont apporté des modifications pour se conformer à la réglementation.

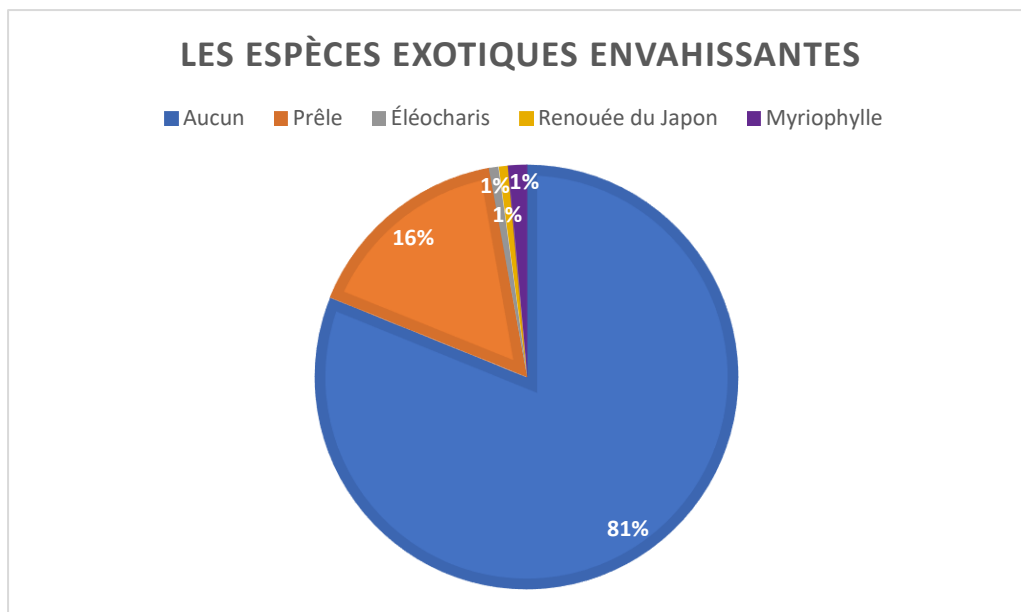
Figure 5 : Les espèces exotiques envahissantes présentes dans les bandes riveraines

Les stagiaires de 2023 ont repéré les espèces exotiques envahissantes mentionnées dans la figure 5 lors de leur visite. Il est important de noter que les données pourraient comporter des erreurs en raison du manque d'expérience dans l'identification des plantes, comme l'avaient souligné les stagiaires de 2022.

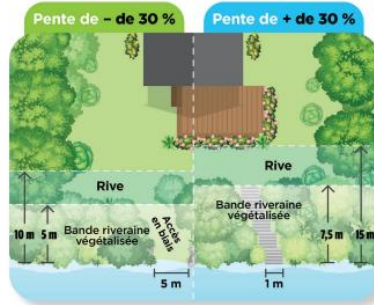
Selon la pente de votre terrain, votre rive fait entre :

- **10 mètres** pour une pente de **moins de 30 %**,
- **15 mètres** pour une pente de **plus de 30 %**.

Dans la rive, **aucun bâtiment ne peut être construit et aucun ouvrage ne peut être installé ou entreposé.**
